Bergen 19. januar 2015

Rapport fra «Nina»'s besøk i kystkultursenteret

Ved daglig leder Egil Sunde

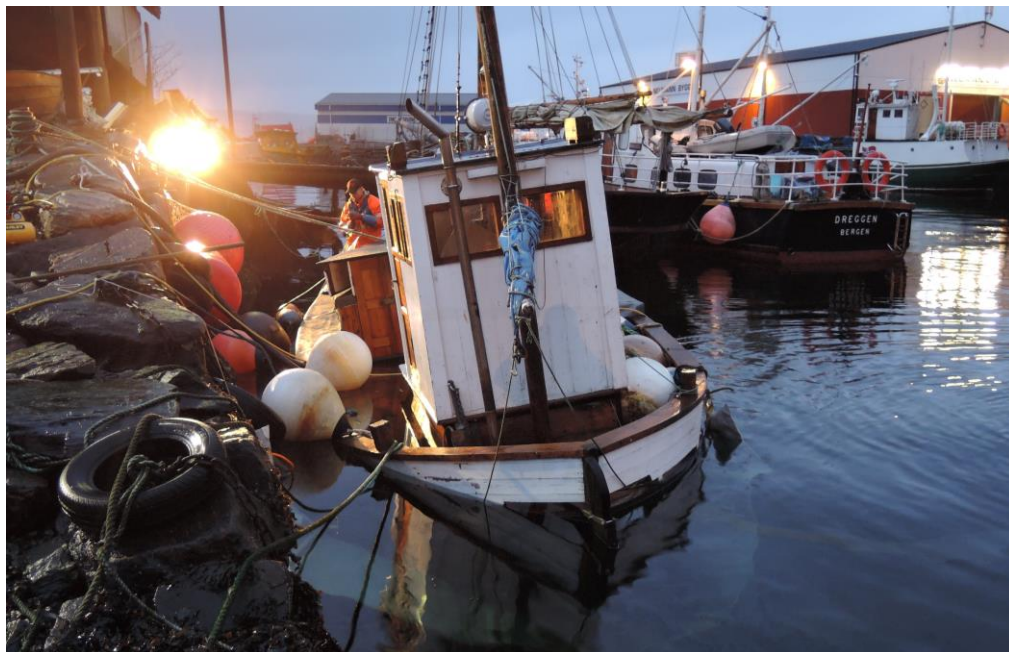
Vindpress og bølger skadet «Svalen» slik at den sank ved kai en uke før «Nina». Vinden var langt svakere enn under «Nina». Båten var godt fortøyd og fendret og lå ikke veldig utsatt til.

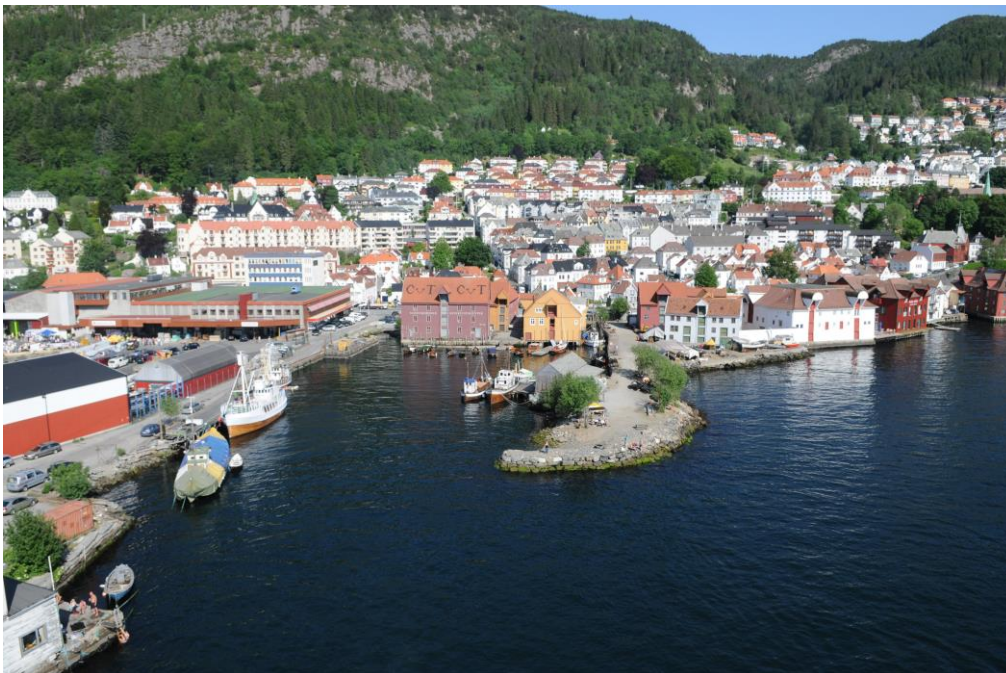
- Ytterst på Tangen er det en liten molo som tar av for de sør-vestlige vindene. Ved springflo og vinder fra vest til nord, har den liten til ingen virkning. Ved springflo går bølgene direkte over moloen, nesten uten motstand.

Havnen sett mot øst. Som bildet viser, er det åpent rett inn fra vest. Den lille moloen midt på bildet gir minimal beskyttelse.

- Molo fra sørspissen av Kristiansholm.
- Den lille moloen på Tangen forhøyes og forsterkes.
- Eksisterende kaier opprustes til å tåle normale påkjenninger.
- Frem til dette er på plass, må kystkultursenteret i vinterhalvåret kunne disponere sikre vinterplasser andre egnede steder ved kommunale brygger, med samme betingelser som i senterets havn. F.eks. i hopene ved Tollboden.

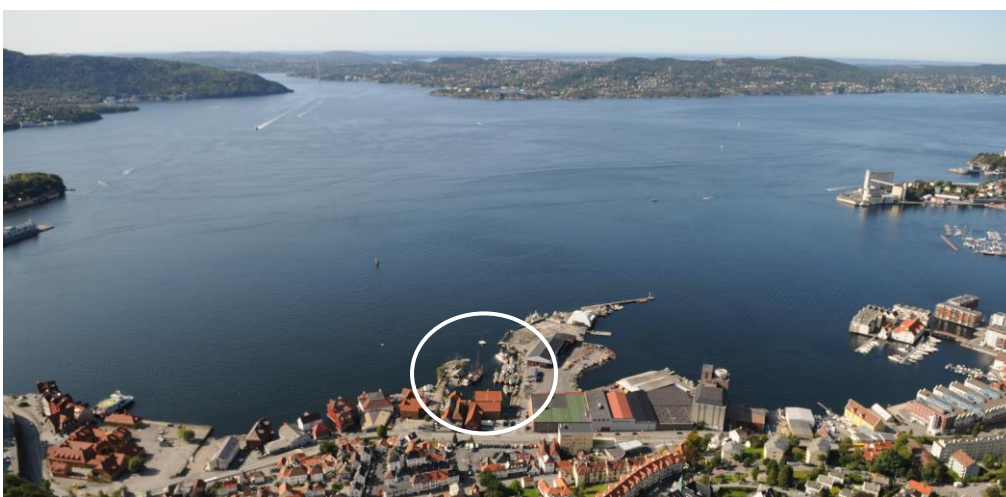
- Kristiansholm er en solid barriere mot nord, som tilsynelatende skjermer havnen godt. Realiteten er at nordlige vinder bygger opp bølger med stor kraft langsetter hele Byfjorden. Disse følger landet langs og rundt sørenden av Kristiansholm, og sprer seg i vifteform inn i senterets havn. Når vinden slipper taket i bølgene som kommer inn i havnen, blir de lengre og får stor kraft.

Senteret sett mot vest. Vind mellom vest og nord står rett inn i havnen.
