Bergen 19. januar 2015

Rapport fra «Nina»'s besøk i kystkultursenteret

Ved daglig leder Egil Sunde

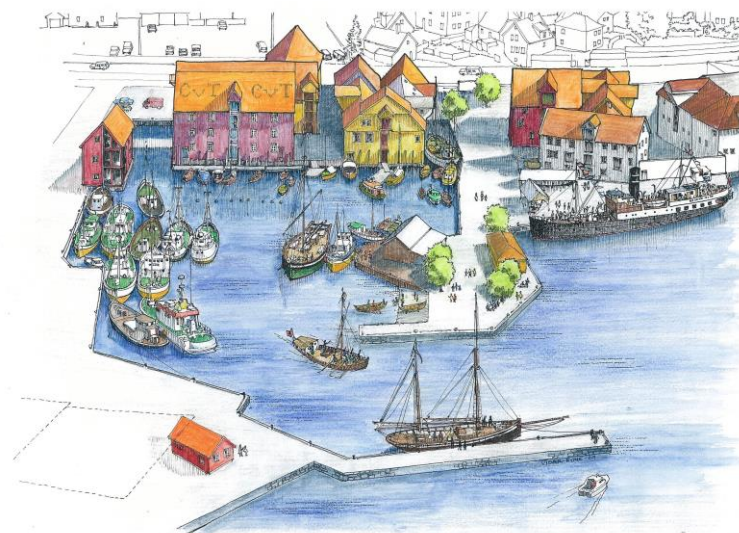
Kun iherdig innsats fra frivillige, bortkjøring av ca. halvparten av havnens mellomstore og store båter, og intern flytting av mange mindre båter, hindret en mulig katastrofe for en rekke av de viktigste fartøyene. Flere av disse er vernet. De fleste verneverdige.

Sterk vind fra de utsatte retningene er ganske vanlig, og inntreffer opptil flere ganger i året.

- Molo fra sørspissen av Kristiansholm.
- Den lille moloen på Tangen forhøyes og forsterkes.
- Eksisterende kaier opprustes til å tåle normale påkjenninger.
- Frem til dette er på plass, må kystkultursenteret i vinterhalvåret kunne disponere sikre vinterplasser andre egnede steder ved kommunale brygger, med samme betingelser som i senterets havn. F.eks. i hopene ved Tollboden.
